Energirenovering af villa

Primære klimatilpasninger

Projektidé

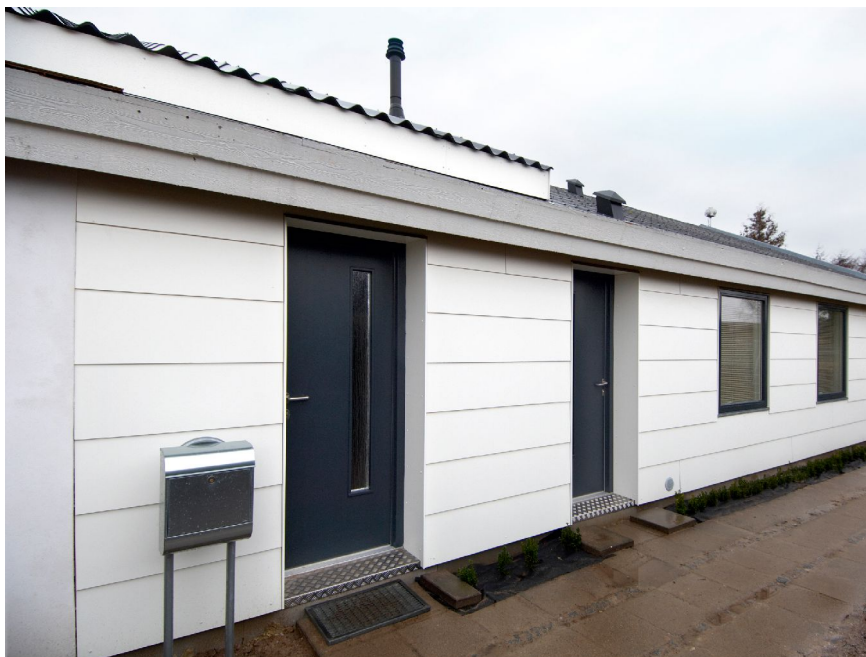
Den sydvendte facade efter energirenovering (Foto Henrik Tommerup, DTU Byg)

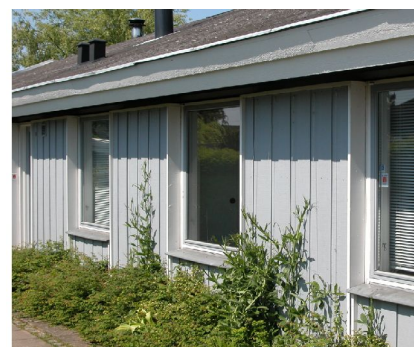
Den sydvendte facade før energirenovering (Foto Henrik Tommerup, DTU Byg)

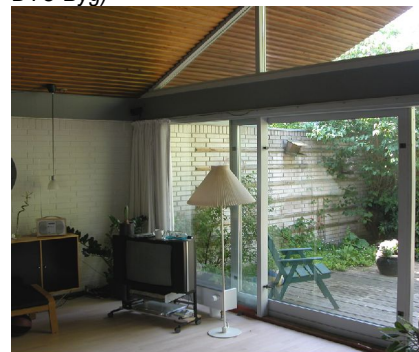
Glasparti i stuen (Foto Henrik Tommerup, DTU Byg)

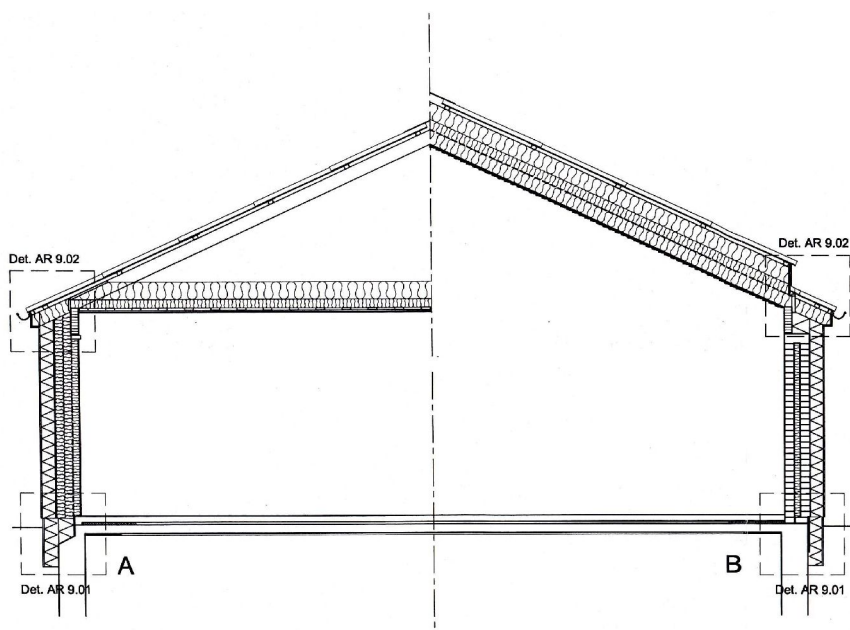
Tværsnit af det energirenoverede hus (Henrik Tommerup, DTU Byg)
